С.А. Багичев, Д.Н. Прошин, А.И. Алтышев
МОДЕЛИРОВАНИЕ НАПРЯЖЕННО-ДЕФОРМИРОВАННОГО
СОСТОЯНИЯ РАМЫ АВТОПРИЦЕПА –
КОМПЛЕКСНЫЙ ИНСТРУМЕНТ В ПРОИЗВОДСТВЕ
АВТОТЕХНИЧЕСКОЙ ЭКСПЕРТИЗЫ

Рассмотрена возможность использования конечно-элементного метода при моделировании напряженно-деформированного состояния исследуемого объекта в судебной (досудебной) экспертизе совместно с металловедческими и другими исследованиями для определения точной причины разрушения узла (детали) автомобильного транспортного средства. Показано, что применение данных методик в экспертизе совместно с другими позволяет провести более полное и всестороннее исследование для выявления и обоснования причины произошедшего отказа в указанные законодательством сроки.

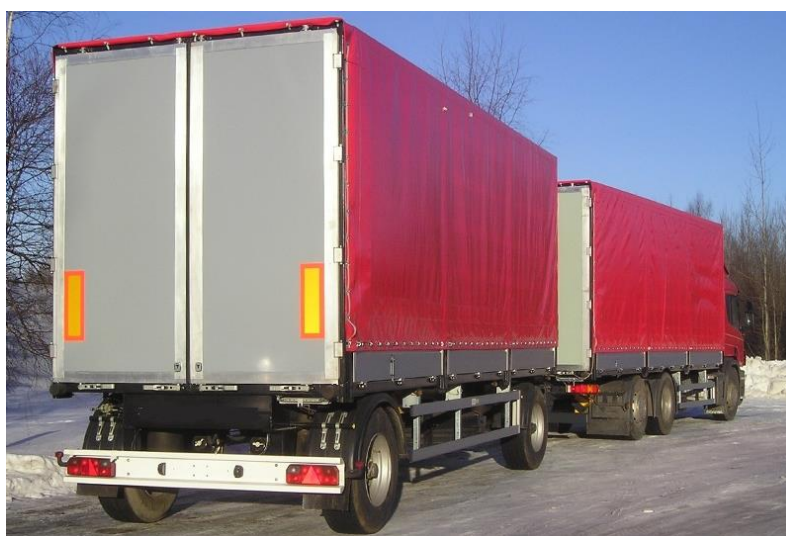
В исследуемом автоприцепе при эксплуатации произошел выход из строя его рамы (разрушение конструктивного элемента). Типовой автоприцеп показан на рис. 1.

Рис. 1. Автоприцеп как объект автоэкспертизы

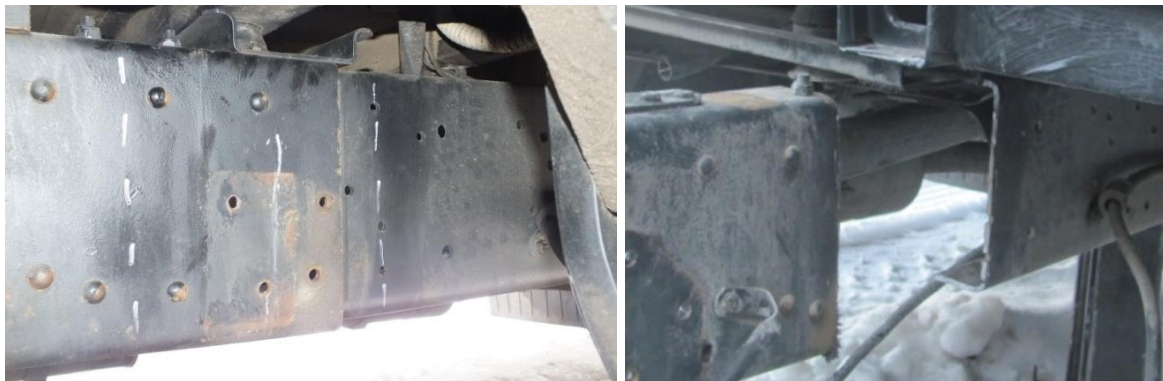
Было установлено, что разрушение лонжерона рамы не было связано с качеством материала и произошло по конструктивным причинам: ввиду наличия в конструкции технологических отверстий под заклепочные соединения – концентраторов напряжений. Конструкция рамы не обладала необходимым запасом прочности и не могла противостоять совокупному действию негативных внешних факторов. Месторасположение вырезки исследуемой области показано на рис. 2.

Рис. 2. Местоположение зоны исследования (до и после вырезки образца)

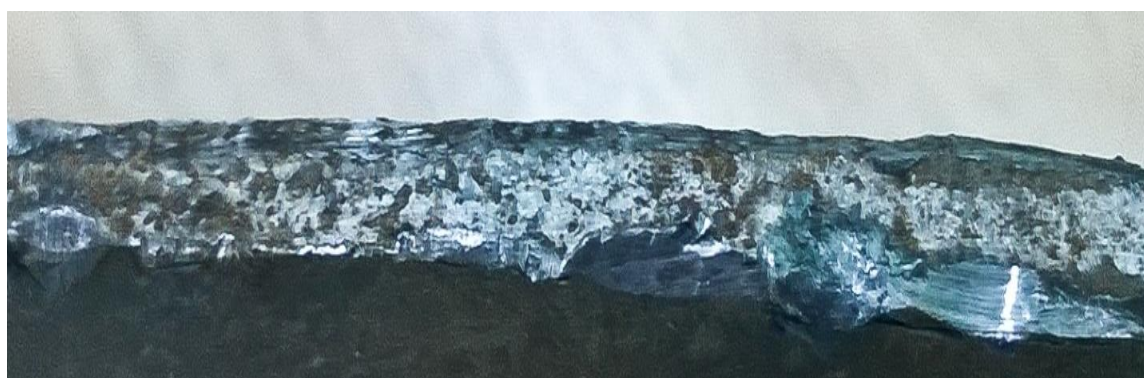
Излом после раскрытия трещины был загрязнен продуктами коррозии. После очистки выявилась поверхность с изначально волокнистой, но затертой впоследствии сердцевинной, с плоскими блестящими участками среза. Излом произошел под углом, близким к 90° , что обычно встречается при перегрузке изгибом. Явных очагов разрушения не было выявлено, как и характерной для усталостного разрушения многозонности излома. Имеется пластическая деформация; излом классифицирован как вязко-хрупкий.

Рис. 4. Характер поверхности излома образца, 20X

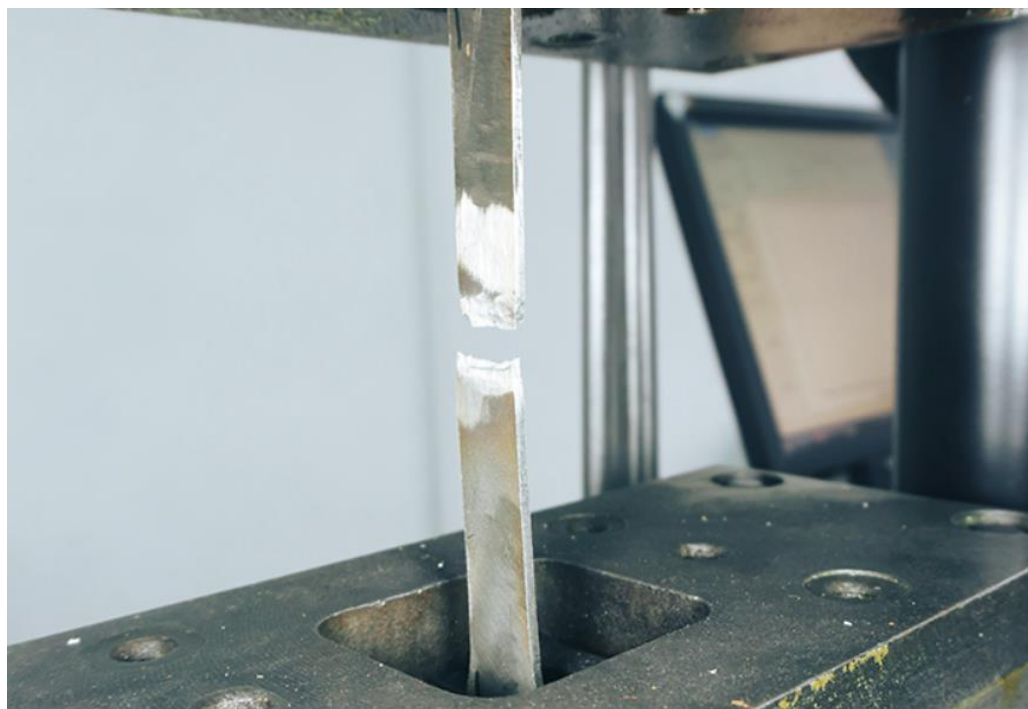
Для определения фактических значений его механических свойств (предела текучести и предела прочности) были изготовлены стандартизированные образцы материала лонжерона рамы и проведены их испытания (рис. 8). При невозможности в отдельных случаях изготовить стандартизированные образцы можно исходить из металловедческого исследования по определению материала конструктивного элемента с последующим принятием его характеристик согласно стандартам и справочной литературе. В настоящем исследовании за материал, из которого изготовлен лонжерон рамы, была принята Ст3пс. Примеры характеристик сталей приведены в табл. 3.

Рис. 8. Испытания образца на разрывной машине
